LAUDO DE AVALIAÇÃO

Nº 010/2021

VIGILÂNCIA EPIDEMIOLÓGICA, RUA CUNHA MACHADO, Nº 421,
BAIRRO: CENTRO

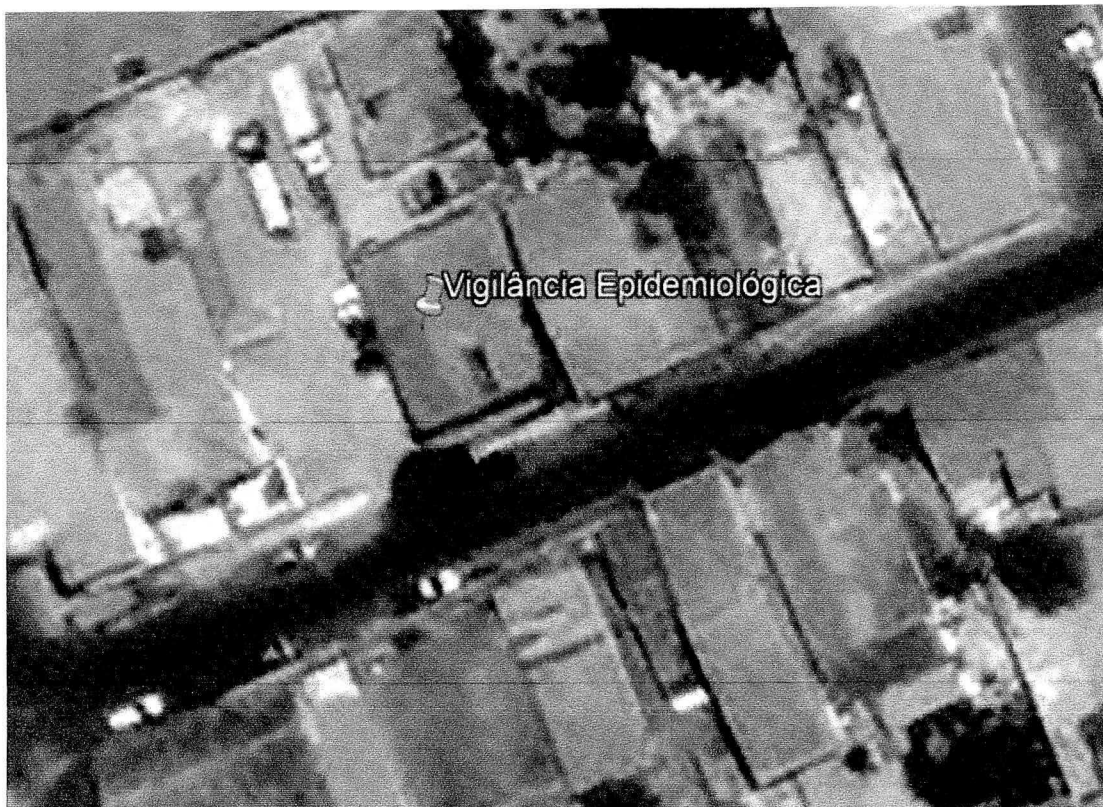
Amostra 1 – Vigilância Epidemiológica
Fonte: Google Earth (2021)

Latitude: 3°44'27.97"S
Longitude: 43°21'48.02"O

Área do terreno: 240 m²

Medida da frente do terreno: 8,00 m

Medida lateral 1 do terreno: 30,00 m

Medida lateral 2 do terreno: 30,00 m

Medida dos fundos do terreno: 8,00 m

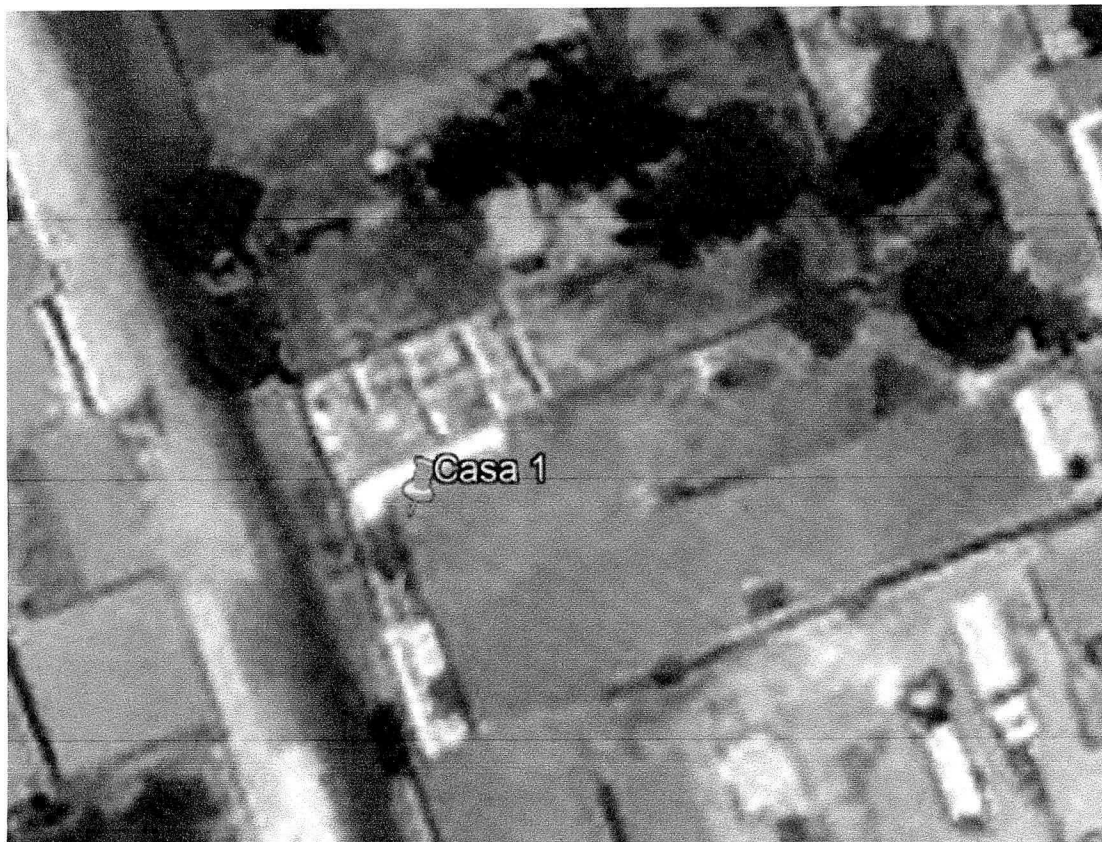
Amostra 2 – Residência situada na Travessa João Lopes
Fonte: Google Earth (2021)

A amostra 2 trata-se de uma residência portante situada nas proximidades do objeto de estudo. Possui 6,50m x 27,00m, equivalente a uma área total de 175,50 m².

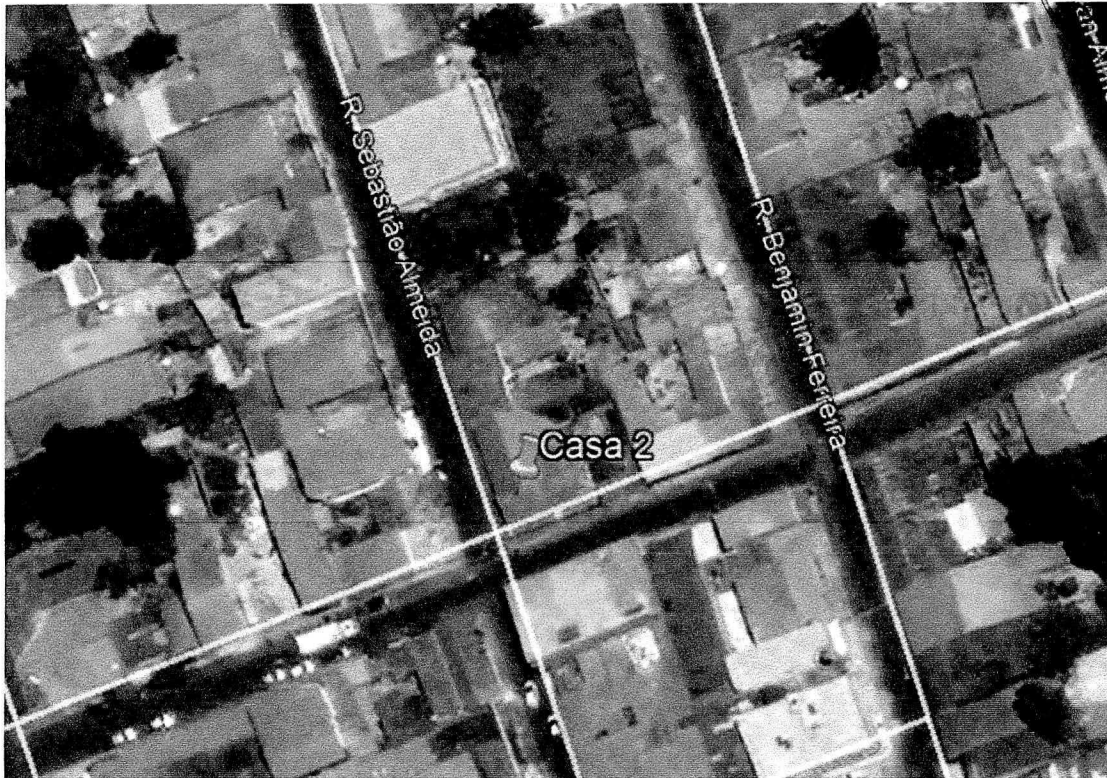
Amostra 3 – Residência situada na Rua Sebastião Archer
Fonte: Google Earth (2021)

A amostra 3 trata-se de uma residência do tipo portante situada nas proximidades do objeto de estudo. Possui 15,00m x 15,00m, equivalente a uma área total de 225 m².
